## **ТЕХНИЧЕСКИЙ ОТЧЕТ**

**проведения тепловизионного обследования на объекте:  
участок 143, п. Волгарь**

**Объект:** Самарская область, поселок Волгарь участок 143.

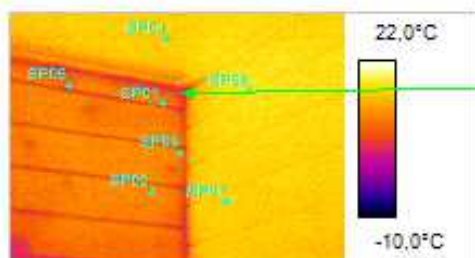
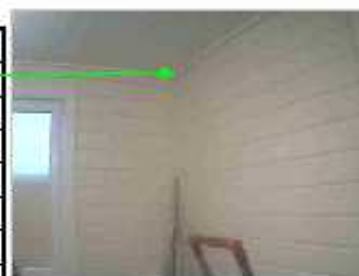
### №1

Метка	Значени
SP01	19,3°C
SP02	19,6°C
SP03	19,3°C
SP04	20,1°C
SP05	19,2°C
SP06	20,7°C
SP07	20,6°C

Гостинная угол примыкание с уличной стеной. Замечаний нет.

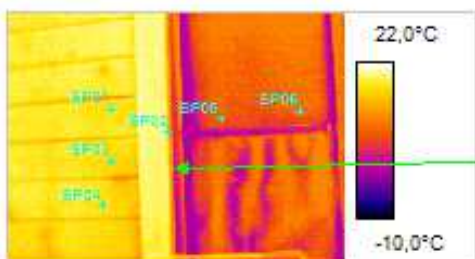
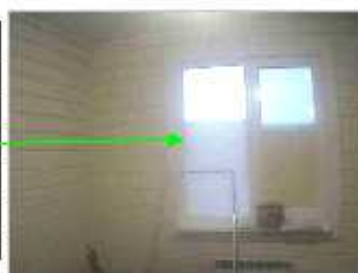
### №2

Метка	Значение
SP01	17,8°C
SP02	17,4°C
SP03	17,7°C
SP04	17,7°C
SP05	13,8°C
SP06	14,3°C

Гостинная окно. Замечаний нет.

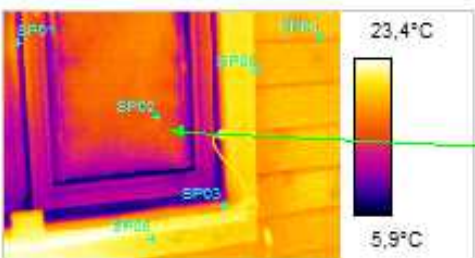
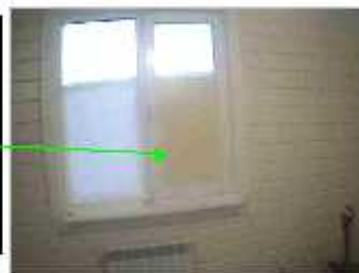
### №3

Метка	Значение
SP01	16,6°C
SP02	15,8°C
SP03	16,8°C
SP04	17,6°C
SP05	19,4°C
SP06	18,1°C

Гостинная окно. Замечаний нет.

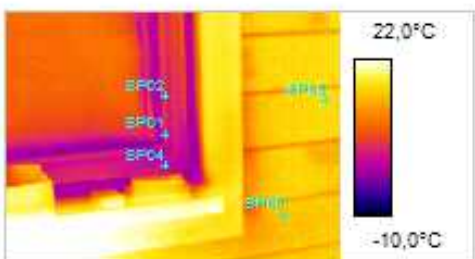
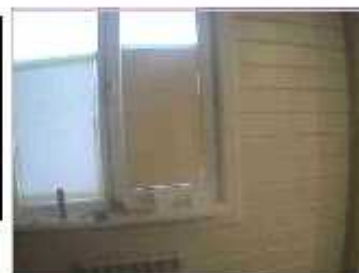
### №4

Метка	Значение
SP01	13,7°C
SP02	14,6°C
SP04	13,0°C
SP05	18,0°C
SP06	18,3°C

Гостинная окно. Замечаний нет.

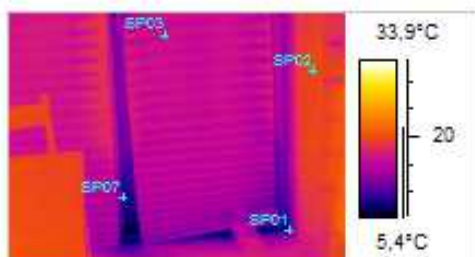
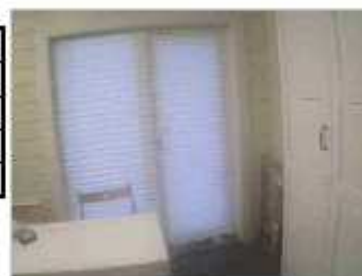
### №5

Метка	Значени
SP03	15,9°C
SP07	10,1°C
SP01	7,5°C
SP02	19,9°C

Кухня, дверь на веранду. Замечаний нет.

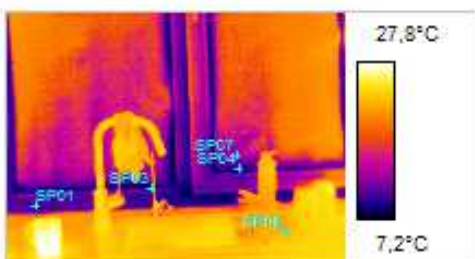
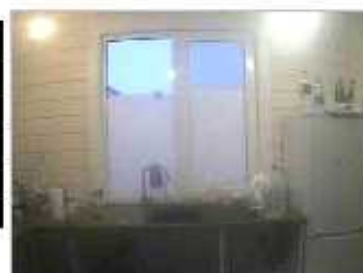
### №6

Метка	Значение
SP03	9,2°C
SP04	11,3°C
SP05	18,7°C
SP07	14,6°C
SP01	12,4°C

Кухня, окно. Замечаний нет.

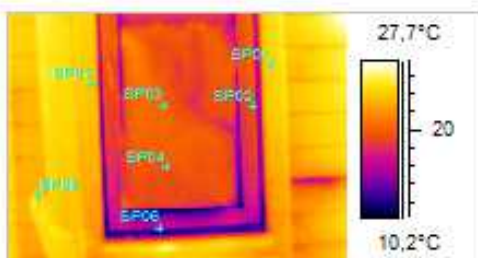
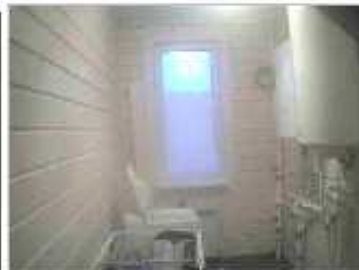
### №7

Метка	Значение
SP01	24,3°C
SP02	19,5°C
SP03	20,3°C
SP04	19,5°C
SP05	24,5°C
SP06	15,7°C
SP07	23,6°C

Котельная, окно, примыкания межвенцовые соединения. Замечаний нет.

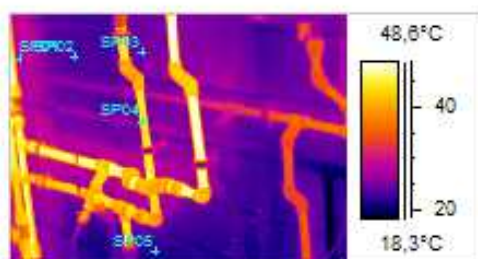
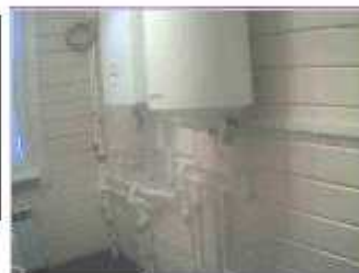
### №8

Метка	Значение
SP01	27,8°C
SP02	23,4°C
SP03	24,6°C
SP04	44,7°C
SP05	21,5°C

Гребенка, разводка отопления. Замечаний нет.

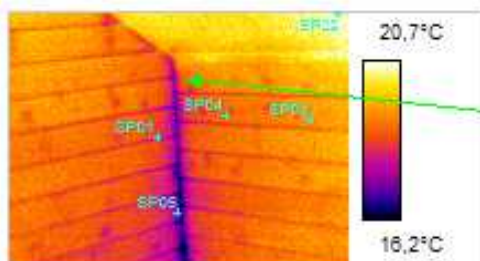
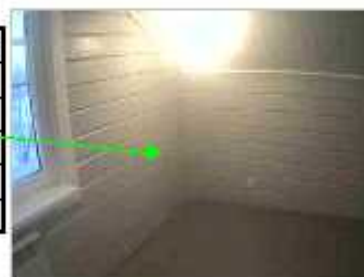
### №9

Метка	Значени
SP02	20,6°C
SP04	18,7°C
SP01	18,1°C
SP03	19,1°C
SP05	17,4°C

Второй этаж, спальня №1, примыкание стен и крыши. Замечаний нет

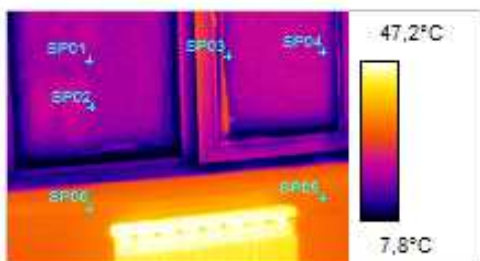
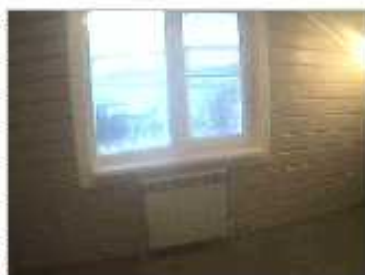
### №10

Метка	Значение
SP01	15,0°C
SP02	14,8°C
SP03	14,1°C
SP04	15,0°C
SP05	21,1°C
SP06	23,6°C

Второй этаж, спальня №1, окно. Замечаний нет

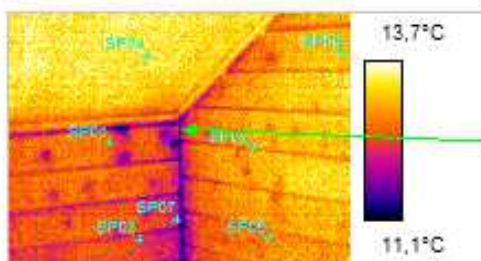
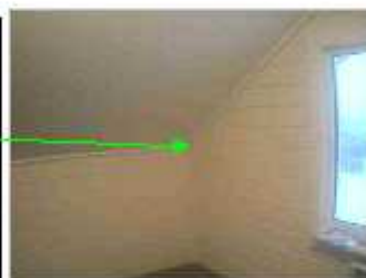
### №11

Метка	Значение
SP01	12,6°C
SP02	12,8°C
SP03	12,3°C
SP04	13,3°C
SP05	12,9°C
SP06	13,3°C
SP07	12,3°C

Второй этаж, спальня №1, примыкание стен и крыши. Замечаний нет

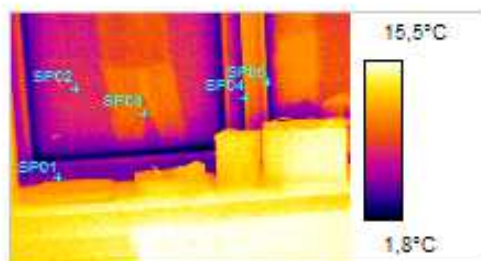
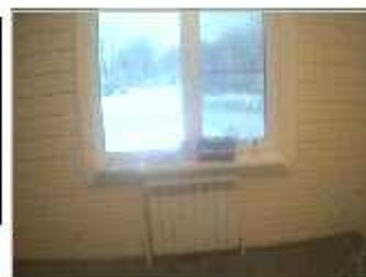
### №12

Метка	Значение
SP01	6,3°C
SP02	8,2°C
SP03	8,4°C
SP04	9,0°C
SP05	8,7°C

Второй этаж, спальня №2, окно. замечаний нет

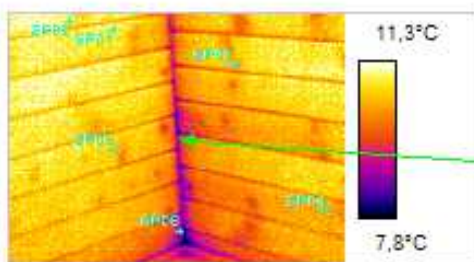
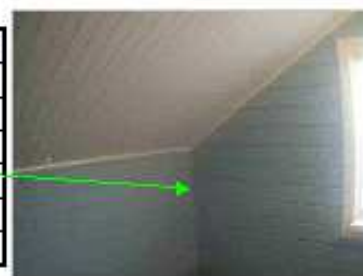
### №13

Метка	Значени
SP01	10,9°C
SP02	11,2°C
SP03	10,4°C
SP04	10,3°C
SP05	10,4°C
SP06	9,0°C

Второй этаж, спальня №2, примыкание стен и крыши. Замечаний нет

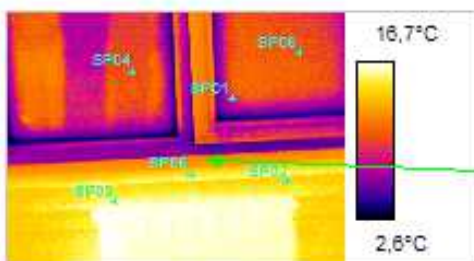
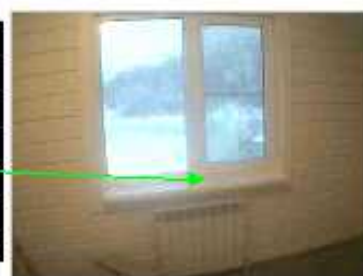
### №14

Метка	Значение
SP01	8,8°C
SP02	14,4°C
SP03	14,6°C
SP04	9,2°C
SP05	14,2°C
SP06	9,2°C

Второй этаж, спальня №3, окно. Замечаний нет

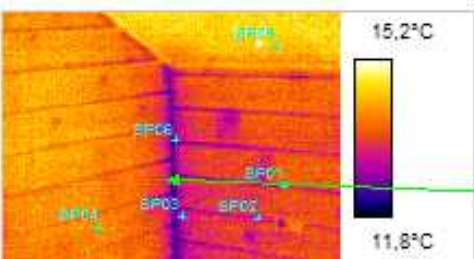
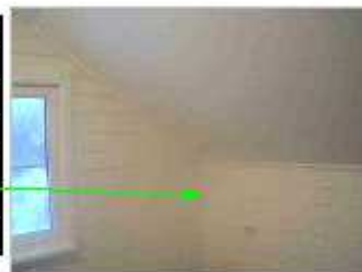
### №15

Метка	Значение
SP01	13,9°C
SP02	13,2°C
SP03	12,4°C
SP04	14,1°C
SP05	14,5°C
SP06	12,2°C

Второй этаж, спальня №3, примыкание стен и крыши. замечаний нет

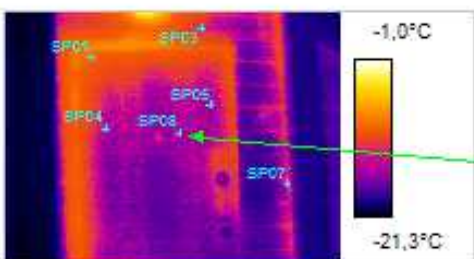
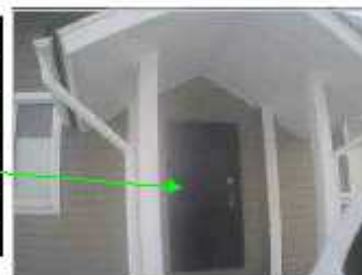
### №16

Метка	Значение
SP01	-10,6°C
SP03	-13,8°C
SP04	-14,6°C
SP05	-14,7°C
SP07	-14,2°C
SP08	-14,8°C

Входная дверь. Замечаний нет.

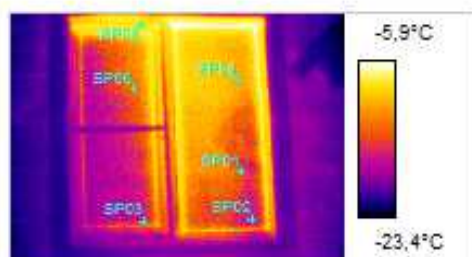
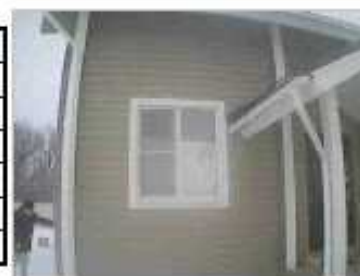
### №17

Метка	Значени
SP01	-13,8°C
SP02	-15,1°C
SP03	-14,5°C
SP04	-12,5°C
SP05	-13,3°C
SP06	-10,9°C

Окно слева от двери. Замечаний нет.

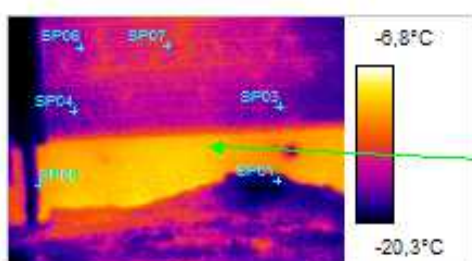
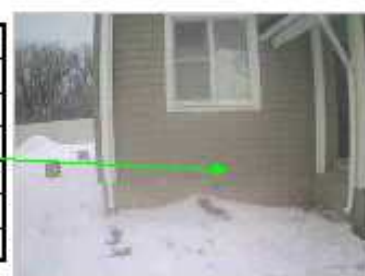
### №18

Метка	Значение
SP01	-19,8°C
SP03	-17,0°C
SP04	-17,2°C
SP05	-15,3°C
SP06	-16,5°C
SP07	-15,6°C

Примыкание фундамент-дом, межвенцовые соединения. Замечаний нет.

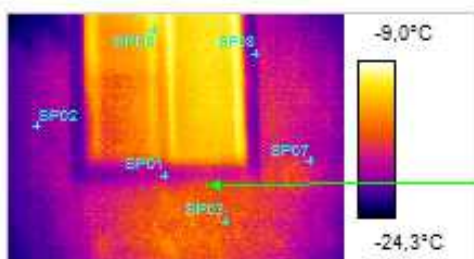
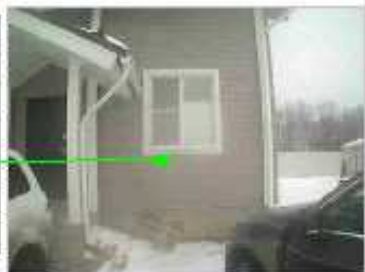
### №19

Метка	Значение
SP02	-18,0°C
SP05	-12,8°C
SP07	-17,2°C
SP01	-17,8°C
SP03	-16,2°C
SP08	-18,2°C

Окно справа от двери. Замечаний нет.

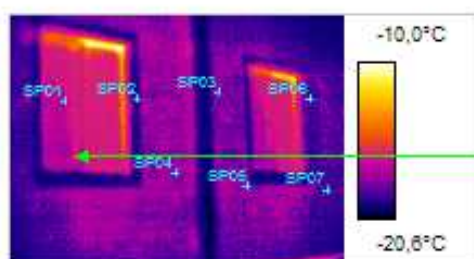
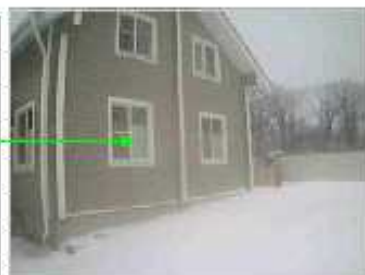
### №20

Метка	Значение
SP01	-17,2°C
SP02	-18,5°C
SP03	-18,1°C
SP05	-17,6°C
SP06	-18,4°C
SP07	-18,6°C
SP04	-17,7°C

Первый этаж, окна, межвенцовые соединения. Замечаний нет.

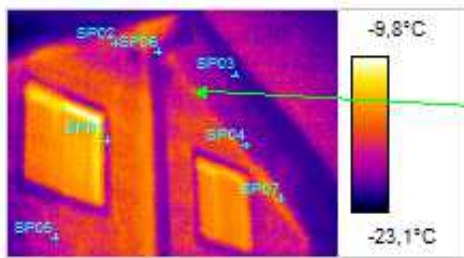
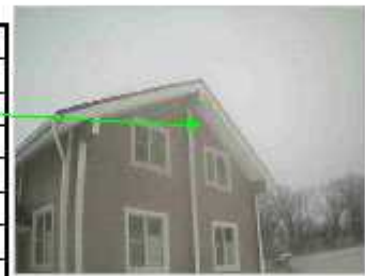
### №21

Метка	Значени
SP01	-18,3°C
SP02	-18,2°C
SP03	-20,0°C
SP04	-18,6°C
SP05	-17,8°C
SP06	-19,2°C
SP07	-17,1°C

Второй этаж, окна, примыкание с крышей. Замечаний нет.

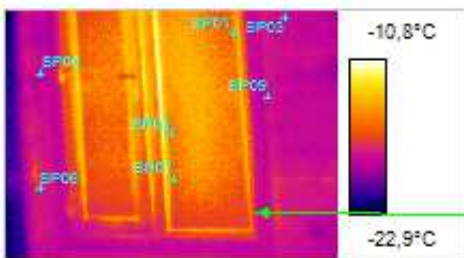
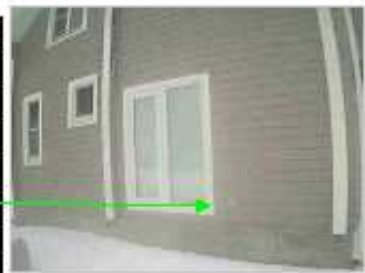
### №22

Метка	Значение
SP01	-14,9°C
SP03	-18,6°C
SP04	-18,6°C
SP06	-16,9°C
SP07	-15,4°C
SP08	-14,8°C
SP09	-17,8°C

Первый этаж, выход на веранду. Замечаний нет.

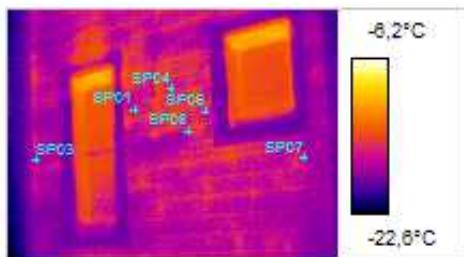
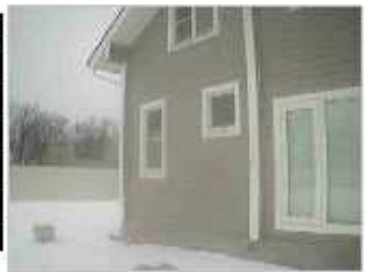
Метка	Значение
SP01	-16,2°C
SP03	-16,7°C
SP04	-16,4°C
SP06	-16,1°C
SP07	-16,2°C
SP08	-16,5°C

Первый этаж, окна, межвенцовые соединения. Замечаний нет.

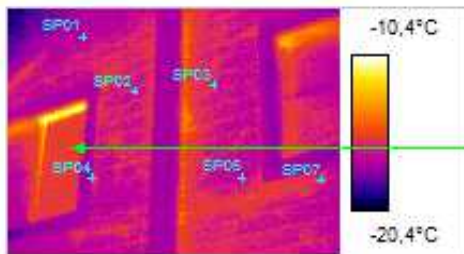
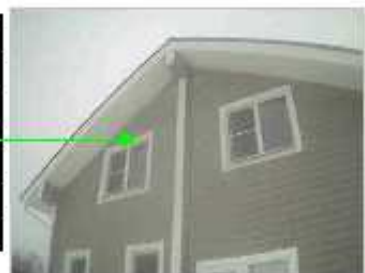
### №23

Метка	Значение
SP02	-16,0°C
SP03	-15,6°C
SP04	-16,0°C
SP05	-16,4°C
SP07	-15,7°C
SP01	-16,6°C

Второй этаж, окна, межвенцовые соединения. Замечаний нет.

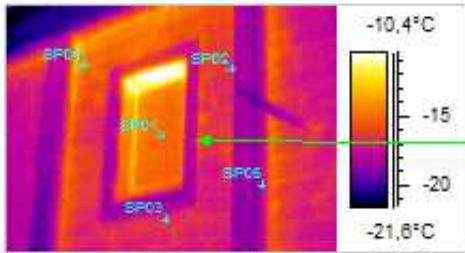
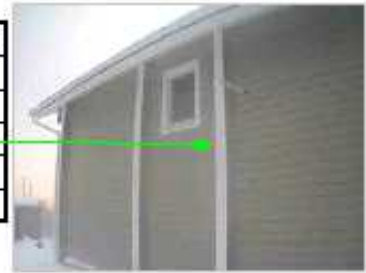
## №24

Метка	Значени
SP01	-15,4°C
SP02	-16,4°C
SP03	-16,7°C
SP04	-14,6°C
SP05	-17,8°C

Втрый этаж, лестничный марш, окно, межвенцовые соединения. Замечаний нет.
