ТЕХНИЧЕСКИЙ ОТЧЕТ

**проведения тепловизионного обследования на объекте:
ул. Вольская, г. Новокуйбышевск**

Термограммы обследованного здания
Котедж город Новокуйбышевск
улица Вольская
дата обследования: 21.03.18
температура воздуха на улице: -17*С

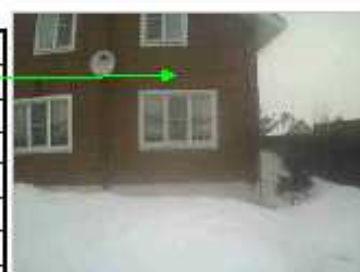
№1

Метка	Значени
SP01	-8,4°C
SP02	-12,3°C
SP03	-10,2°C
SP04	-11,5°C
SP05	-12,1°C
SP06	-8,1°C
SP07	-11,3°C

Первый этаж, окна, межвенцовые соединения. Замечаний нет.

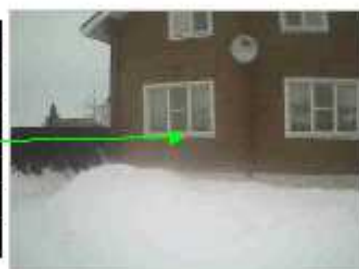
№2

Метка	Значение
SP01	-9,9°C
SP02	-11,1°C
SP03	-11,7°C
SP04	-12,9°C
SP05	-10,1°C
SP06	-11,4°C

Первый этаж, окна, межвенцовые соединения. Замечаний нет.

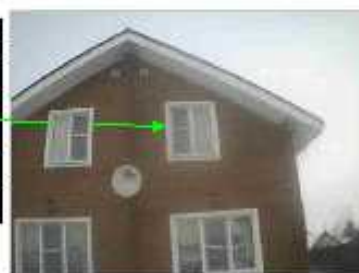
№3

Метка	Значение
SP01	-13,7°C
SP02	-9,7°C
SP04	-16,5°C
SP05	-11,9°C
SP06	-16,5°C

Второй этаж, окна, межвенцовые соединения, крыша-дом. Замечаний нет.

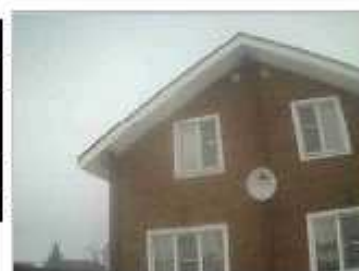
№4

Метка	Значение
SP01	-11,1°C
SP02	-15,9°C
SP04	-11,6°C
SP05	-12,2°C
SP06	-14,6°C

Второй этаж, окна, межвенцовые соединения, крыша-дом. Замечаний нет.

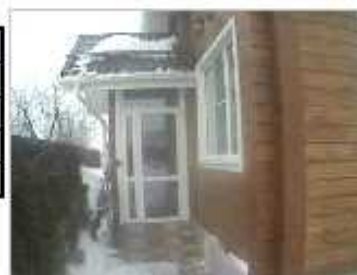
№5

Метка	Значени
SP03	-15,7°C
SP07	-15,2°C
SP01	-14,1°C
SP02	-12,5°C

Входная дверь в коридор.Замечаний нет.

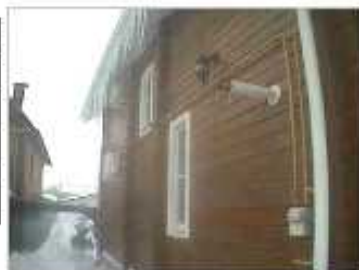
№6

Метка	Значение
SP03	-17,5°C
SP04	-14,3°C
SP05	-14,6°C
SP07	-15,2°C
SP01	-18,1°C

Первый этаж, окна, межвенцовые соединения. Замечаний нет.

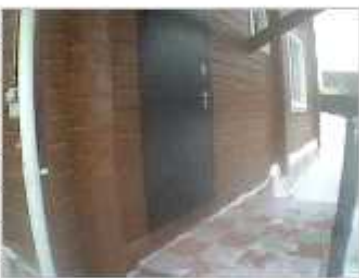
№7

Метка	Значение
SP01	-16,9°C
SP02	-16,6°C
SP03	-15,1°C
SP04	-14,8°C
SP05	-18,1°C
SP06	-14,9°C
SP07	-13,4°C

Первый этаж, дверь из котельной. Замечаний нет.

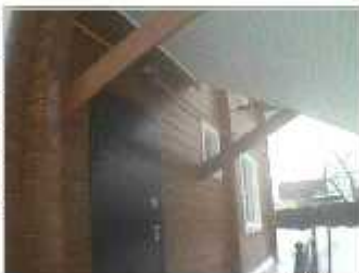
№8

Метка	Значение
SP01	-16,1°C
SP02	-14,5°C
SP03	-12,0°C
SP04	-13,8°C
SP05	-14,0°C

Первый этаж, дверь из котельной. Замечаний нет.

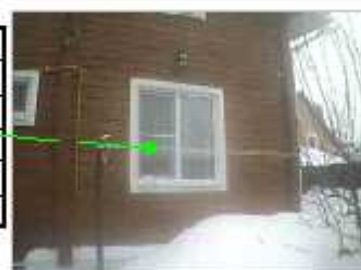
№9

Метка	Значени
SP02	-15,4°C
SP04	-11,0°C
SP01	-14,0°C
SP03	-15,2°C
SP05	-12,4°C

Первый этаж, окна, межвенцовые соединения. Замечаний нет.

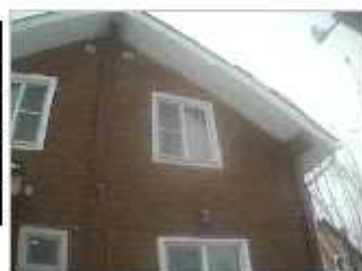
№10

Метка	Значение
SP01	-15,2°C
SP02	-12,9°C
SP03	-18,1°C
SP05	-14,8°C
SP06	-14,1°C

Второй этаж, окна, межвенцовые соединения. Замечаний нет.

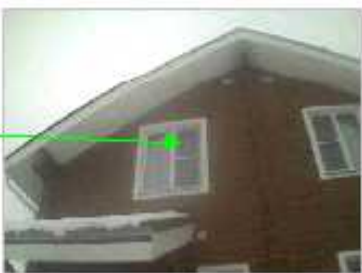
№11

Метка	Значение
SP01	-14,2°C
SP02	-15,6°C
SP03	-14,0°C
SP04	-15,3°C
SP05	-15,5°C
SP06	-16,6°C
SP07	-14,0°C

Второй этаж, окна, межвенцовые соединения, крыша-дом. Замечаний нет.

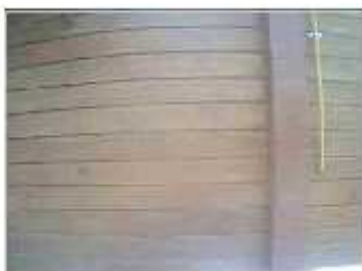
№12

Метка	Значение
SP01	-14,8°C
SP02	-14,1°C
SP03	-14,4°C
SP04	-14,2°C
SP05	-14,3°C

межвенцовые соединения. Замечаний нет.

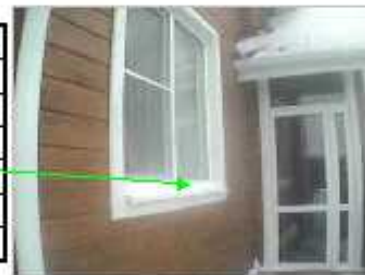
№13

Метка	Значени
SP01	-13,4°C
SP02	-14,1°C
SP03	-13,8°C
SP04	-16,5°C
SP05	-12,9°C
SP06	-17,5°C

Первый этаж окно, межвенцовые соединения.

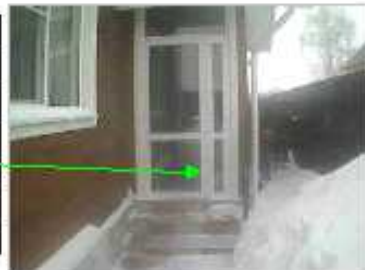
№14

Метка	Значение
SP01	-18,2°C
SP02	-18,7°C
SP03	-17,8°C
SP04	-17,1°C
SP05	-18,1°C
SP06	-19,3°C

Входная дверь выход во двор. Замечаний нет.

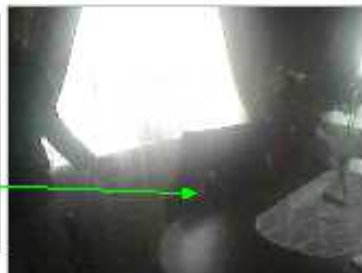
№15

Метка	Значение
SP01	23,7°C
SP02	25,5°C
SP03	42,5°C
SP04	40,7°C
SP05	32,8°C
SP06	45,8°C

Гостиная, окно. Замечаний нет.

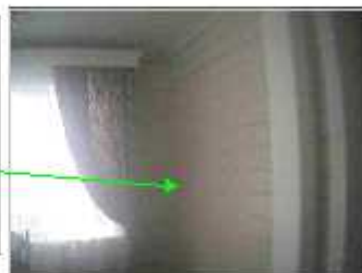
№16

Метка	Значение
SP01	22,8°C
SP03	24,7°C
SP04	22,9°C
SP05	24,5°C
SP07	24,5°C
SP08	23,0°C

Гостиная, угол. Замечаний нет.

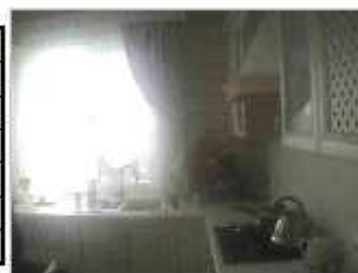
№17

Метка	Значени
SP01	20,1°C
SP02	22,3°C
SP03	20,8°C
SP04	21,7°C
SP05	18,8°C
SP06	18,9°C

Окно на кухне. Замечаний нет.

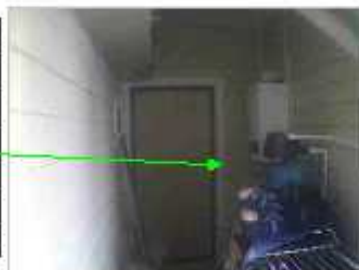
№18

Метка	Значение
SP01	21,8°C
SP03	22,4°C
SP04	19,7°C
SP05	22,5°C
SP06	19,9°C
SP07	19,1°C

Котельная дверь. Замечаний нет.

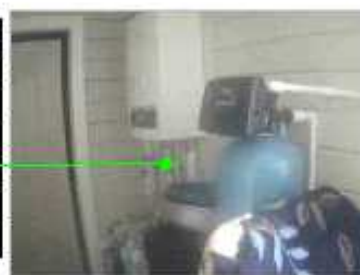
№19

Метка	Значение
SP02	24,1°C
SP05	27,9°C
SP07	14,3°C
SP01	23,0°C
SP03	23,0°C
SP08	28,7°C

Гребенка, разводка котельной. Замечаний нет.

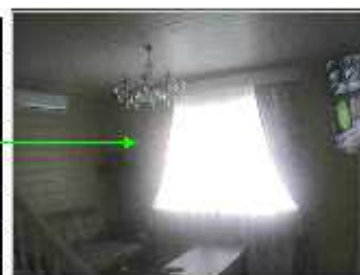
№20

Метка	Значение
SP01	21,3°C
SP02	21,2°C
SP03	21,3°C
SP05	22,4°C
SP06	24,6°C
SP07	24,1°C
SP04	24,6°C

Гостинная Замечаний нет.

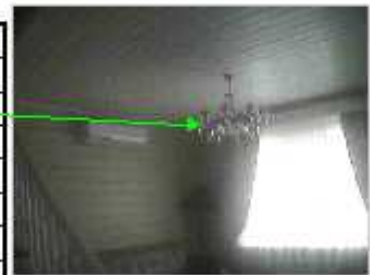
№21

Метка	Значени
SP01	22,6°C
SP03	22,6°C
SP04	24,3°C
SP05	23,4°C
SP06	22,2°C
SP07	24,3°C
SP02	21,3°C

Гостинная. Замечаний нет.

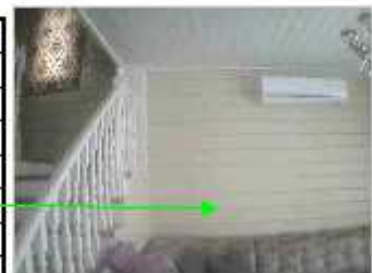
№22

Метка	Значение
SP01	22,5°C
SP03	22,3°C
SP04	24,4°C
SP06	24,2°C
SP07	20,5°C
SP08	15,5°C
SP09	22,2°C

Гостинная. Замечаний нет.

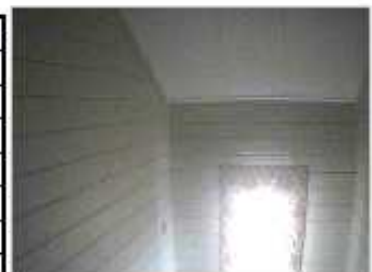
Метка	Значение
SP01	21,6°C
SP03	23,9°C
SP04	21,0°C
SP06	22,0°C
SP07	23,6°C
SP08	22,6°C
SP02	22,6°C

Лестничный марш. Замечаний нет.

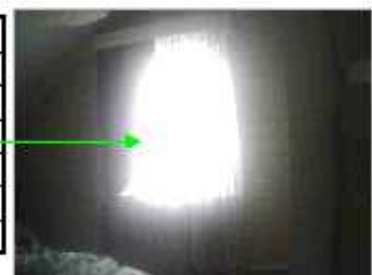
№23

Метка	Значение
SP02	23,0°C
SP03	22,7°C
SP04	22,9°C
SP05	23,6°C
SP07	22,3°C
SP01	20,5°C

Второй этаж, спальня. Замечаний нет.

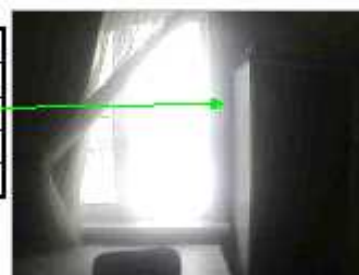
№24

Метка	Значени
SP01	19,1°C
SP02	19,7°C
SP03	21,5°C
SP04	16,2°C

Второй этаж, спальня. Замечаний нет

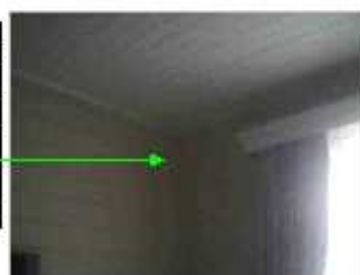
№25

Метка	Значение
SP01	20,5°C
SP02	22,3°C
SP03	22,1°C
SP04	23,3°C
SP05	23,4°C

Второй этаж, спальня. Замечаний нет

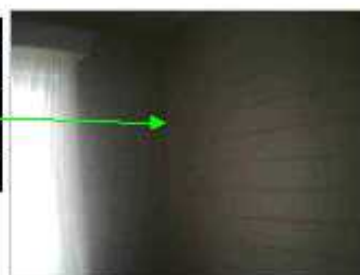
№26

Метка	Значение
SP01	23,0°C
SP02	22,0°C
SP03	23,6°C
SP04	20,6°C

Второй этаж, спальня. Замечаний нет

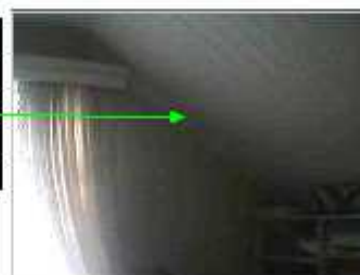
№27

Метка	Значение
SP01	21,8°C
SP02	21,6°C
SP03	21,4°C
SP04	22,2°C

Второй этаж, спальня. Замечаний нет

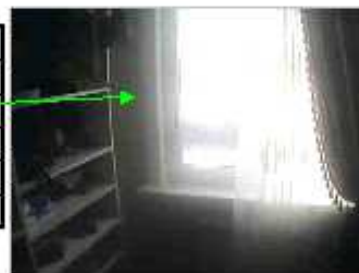
№28

Метка	Значени
SP01	20,5°C
SP02	21,5°C
SP03	14,4°C
SP04	25,9°C
SP05	19,4°C

Второй этаж, гардеробная. Замечаний нет.
